# REMOVER - Rete regionale di monitoraggio dei versanti instabili

## CATASTO STRUMENTAZIONE

| <b>SCHEDA N.</b> | | <b>MONOGRAFIA PIEZOMETRO</b> | | | | <b>P2</b> | |

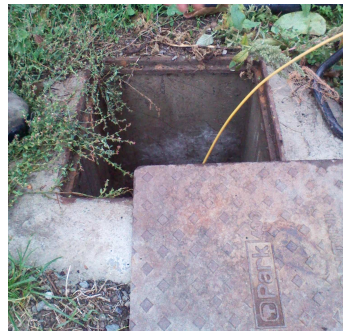
Particolare terminale

Note: piezometro monitorato a supporto degli inclinometri. Rilevata falda a -13.93m. Classificato funzionante dal professionista (Geol.R.Macciò).
