**REMOVER - Rete regionale di monitoraggio dei versanti instabili**

**CATASTO STRUMENTAZIONE****SCHEDA N.****MONOGRAFIA INCLINOMETRO****I6****Localizzazione**

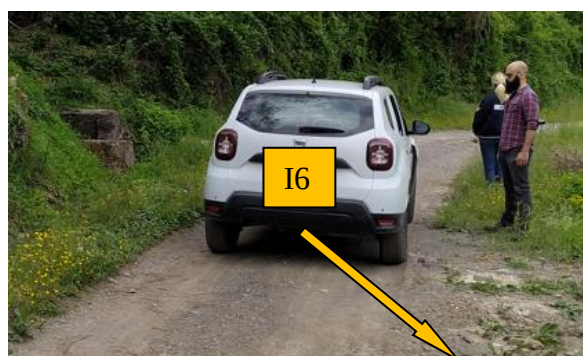
**Foto d'insieme**

Note: lettura di zero manuale eseguita il 12.05.2022. Prima acquisizione alla profondità di 24.50 m – passo 0.5 m – sonda S060314. Al cartello “Ville San Pietro” prendere la dx al bivio per “Quercia Monumentale” prima dell’abitato di Ville e scendere per circa 1 km. L’inclinometro si trova in uno spiazzo sulla dx (lato valle) dopo il traliccio ed è associato al piezometro P6.

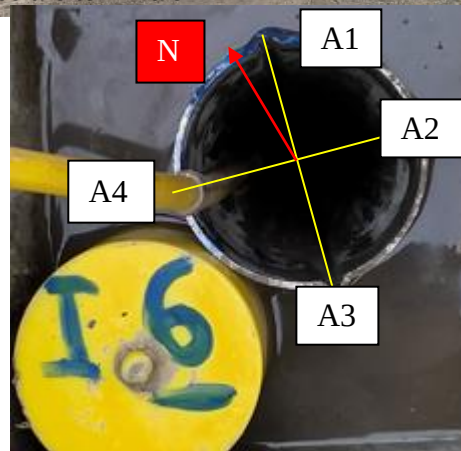
**Particolare terminale**

| | | | | Chiusino carrabile X |
