REMOVER - Rete regionale di monitoraggio dei versanti instabili

CATASTO STRUMENTAZIONE
SCHEDA N.
MONOGRAFIA INCLINOMETRO
I11

Provincia	Imperia		CTR n. 258032		
Comune	Borgomaro		Scala 1:5000	Coordinate (GAUSS BOAGA)	X 1412758 Y 4869053
Bacino T. Impero	Codice sito IM003	Toponimo Ville S. Pietro	Quota (m slm)	470	
Data installazione	Caratteristiche foro		Caratteristiche costruttive		
Aprile 2022	Diametro 101 (mm)	Prof. 25 (m)	Lungh. tubo (m)	24.70	Materiale ABS (plastica)
Dati amministrativi			Diam. tubo (mm)	76,2 (3')	Alluminio X
Ente attuatore Comune di Borgomaro	Proprietà Comune di Borgomaro		Azimut guida	N 25°A1	Tipo terminale Capitello in elevazione Chiusino carrabile X
Lucchetto con chiavi	Sì No	Riferimento			
	X	Nominativo: Dott. Geol. Mauro Enotarpi

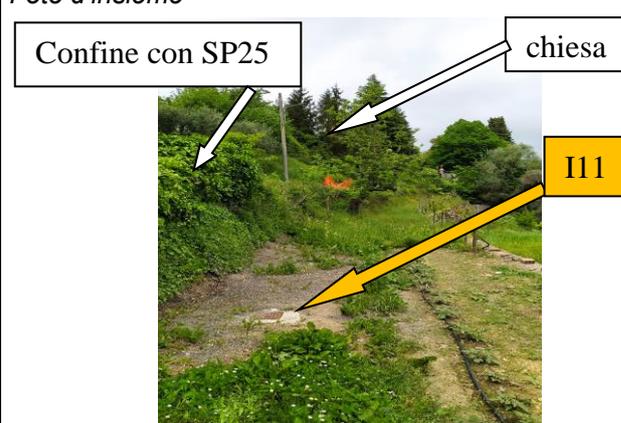
Foto d'insieme

Note: lettura di zero eseguita il 12.05.2022. Prima acquisizione alla profondità di 24.00 m – passo 0.5 m – sonda S060314. L'inclinometro si trova all'interno di un terrazzamento con accesso da cancello privato ed è ubicato al confine di valle con la Strada Provinciale (SP25) che porta alla chiesa di Ville S. Pietro. L'inclinometro I11 è associato al piezometro P11 installato a circa 5 m di distanza, alla medesima quota.
