**REMOVER - Rete regionale di monitoraggio dei versanti instabili****CATASTO STRUMENTAZIONE**

| <b>SCHEDA N.</b> | | <b>MONOGRAFIA PIEZOMETRO</b> | <b>P6</b> |

| Provincia | Imperia | CTR n. 258032 | Toponimo | Ville S. Pietro |

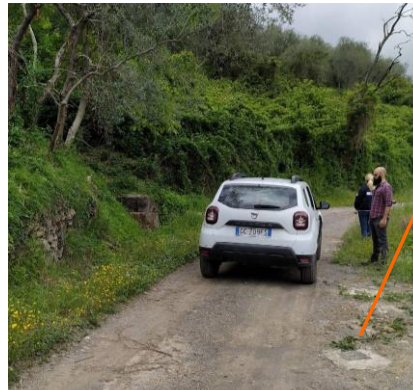
**Foto d'insieme**

Note: il piezometro P6 si trova in corrispondenza di un piccolo slargo sulla destra rispetto alla strada, (scendendo verso valle) un centinaio di metri oltre un traliccio che la intercetta.
